7、2 2 現場検証報告書 (共に生きる社会を)

2017年7月25日作成

特定非営利活動法人わっこ自立福祉会

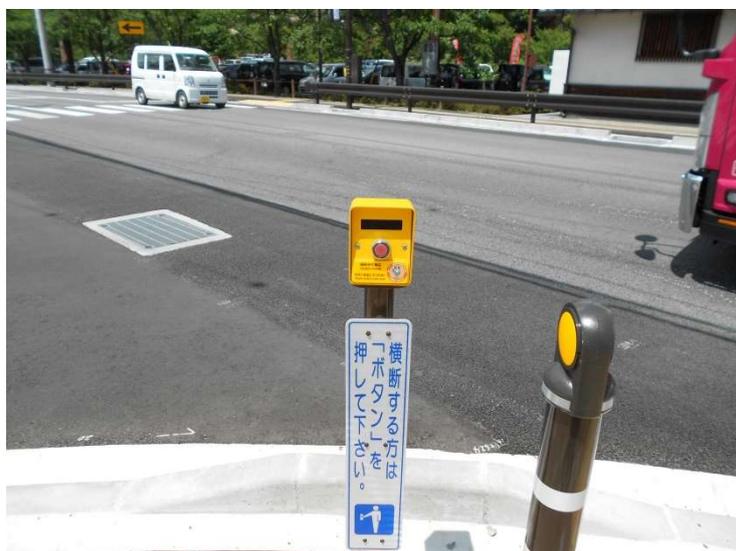
上田公園駐車場前信号

視覚障がいの人たちがもっとも危険で、混乱しやすい交差点として改善を早急に求めました。

- ①交差点が歩車分離になり歩行者に安全に渡れるようになっているが視覚障がい者に情報が伝わらない。
- ②歩車分離の案内があるがどこにあるか、どのように使用出来るか情報が伝わらない。

- ③写真の歩行者用のボタン装置にブロックがない。場所が解らない。(場所を知らせる音声案内があるが使用できない状態になっている。)
- ④歩車分離で一斉に音声が鳴るので方向が判読できない。(アリオ、警察署前の音声は鳥の鳴き声の案内が一方方向になっている。音声案内が無いところでは車の動きで判断している。)
- ⑤交差点を横断するとき視覚障がい者に安全に横断できるようにエスコートゾーンが設置の必要性。(別紙参照)

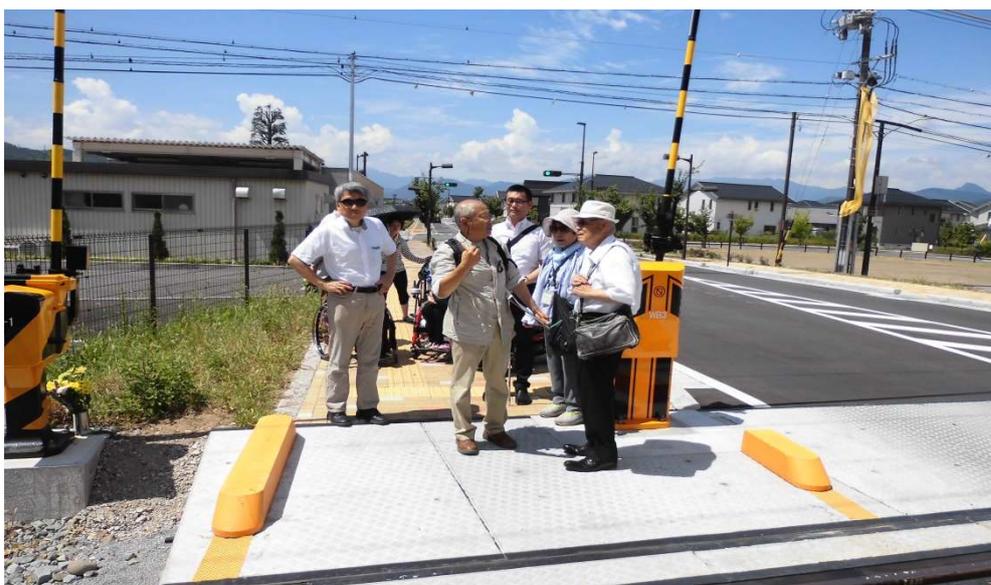
3、踏切内の点字ブロックの設置

- ① 大久保さんが事故にあった場所は踏切から線路を渡ったところで9：30頃軽井沢発長野行きのしなの鉄道快速列車にはねられた。

- ②踏切手前に点字ブロックがあるが踏切内に情報がない。
- ③公園前の交差点を混乱した状態で曲り、踏切内に入り、道路と間違えた可能性がある。視覚障がいの人たちは混乱した状態で、どこを通過していたか解らない状態では無かったかと指摘をしている。

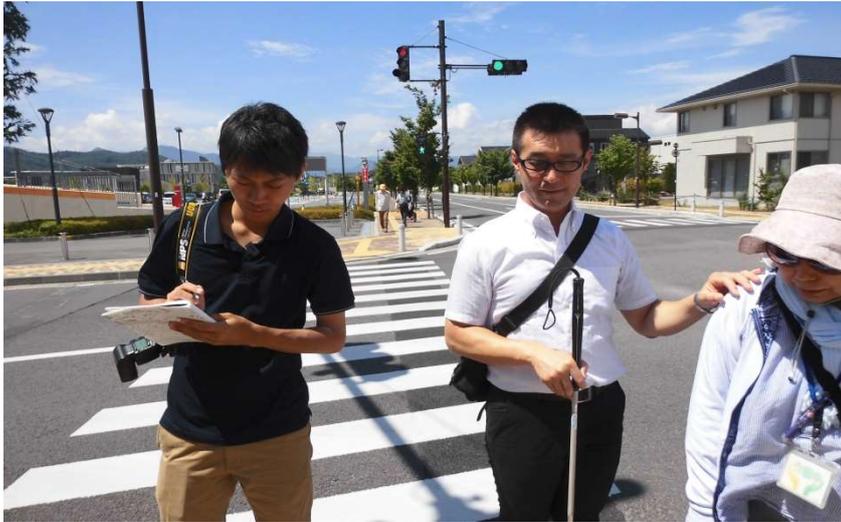
4、踏切から上田市文化交流センター（サントミュージゼ）までの交差点

- ① 交差点が2箇所あるが音声案内がない。

②点字ブロックが堤防までつながっているが、サントミュージーゼへの案内がない。サントミュージーゼまで点字ブロックがあり玄関までの情報がないのは不自然。
